Fpl 79001. Systemrapport FRA-utrustning

Rekonstruktion inför bärgning W342

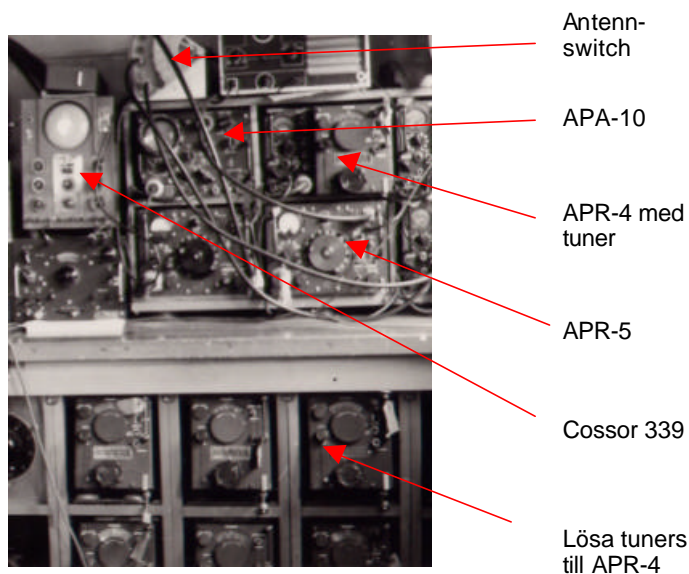
En markstation TES 1952, med samma typ av utrustning som fanns i fpl 79001

Hur apparatstativen verkligen såg ut och hur utrustningen var placerad framför respektive operatör finns ingen uppgift om. Det finns fotografier från FRA-stationer med liknande utrustning från samma tid. Eftersom det var samma personer på FRA som planerade och installerade alla typer av stationer kan det ge en uppfattning om hur det kunde ha sett ut.
